# **NORMAS URBANÍSTICAS MUNICIPALES OLMEDILLO DE ROA (BURGOS)**

## **CATÁLOGO**

**APROBACIÓN INICIAL**

Noviembre de 2018

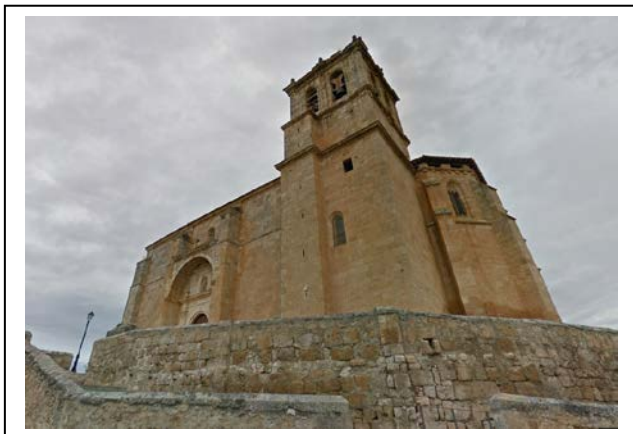
### FOTOGRAFÍA

NOMBRE DE PLANEAMIENTO: <b>NORMAS URBANISITCAS MUNICIPALES OLMEDILLO DE ROA.</b>	Nº DE FICHA: <b>01</b>
INSTRUMENTO:	PROTECCIÓN: <b>INTEGRAL</b>
NÚCLEO: <b>OLMEDILLO DE ROA</b>	NATURALEZA: <b>PRIVADA</b>
NOMBRE: <b>IGLESIA DE LA ASUNCIÓN DE NUESTRA SEÑORA</b>	
ESTADO DE CONSERVACIÓN: <b>REGULAR</b>

IGLESIA DEL s. XV DE TRES NAVES. GRAN VOLUMEN CABECERA POLIGONAL CON CONTRAFUERTES. PORTADA EN LATERAL DERECHO, ARCO DE MEDIO PUNTO. TORRE EN LATERAL DERECHO DE LA CABECERA, CON DOS HUECOS PARA CAMPANARIO. ESCALERA DE CARACOL ADOSADA. MUROS DE SILLERÍA.

ELEMENTOS DEGRADANTES: VEGETACIÓN EN CUBIERTAS, CABLEADO, ETC...

ELEMENTOS A PROTEGER: CONJUNTO DEL EDIFICIO Y ENTORNO DE MUROS DE CONTENCIÓN Y ACCESOS.

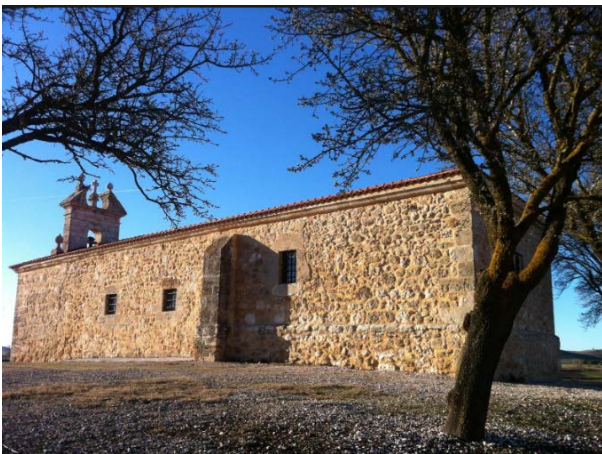
### FOTOGRAFÍA

NOMBRE DE PLANEAMIENTO: <b>NORMAS URBANISITCAS MUNICIPALES OLMEDILLO DE ROA.</b>	Nº DE FICHA: <b>02</b>
INSTRUMENTO:	PROTECCIÓN: <b>INTEGRAL</b>
NÚCLEO: <b>OLMEDILLO DE ROA</b>	NATURALEZA: <b>PRIVADA</b>
NOMBRE: <b>ERMITA DE LA VIRGEN DE LA BASARDILLA</b>	
ESTADO DE CONSERVACIÓN: <b>REGULAR</b>

ERMITA DE UNA NAVE. PLANTA RECTANGULAR. SACRISTIA ADOSADA EN LATERAL DERECHO. ESPADAÑA A LOS PIES Y HUECO CON FRONTÓN CURVO PARTIDO, BAJO ELLA ARCO DE MEDIO PUNTO. SILLERÍA Y MAMPOSTERÍA EN PARTE ENFOSCADA. LAUDA EN ATRIO O CAMPA, CON DECORACIÓN VISIGÓTICA.

ELEMENTOS DEGRADANTES: VEGETACIÓN EN CUBIERTAS, CABLEADO, ETC...

ELEMENTOS A PROTEGER: CONJUNTO DEL EDIFICIO Y ENTORNO DE MUROS DE CONTENCIÓN Y ACCESOS.

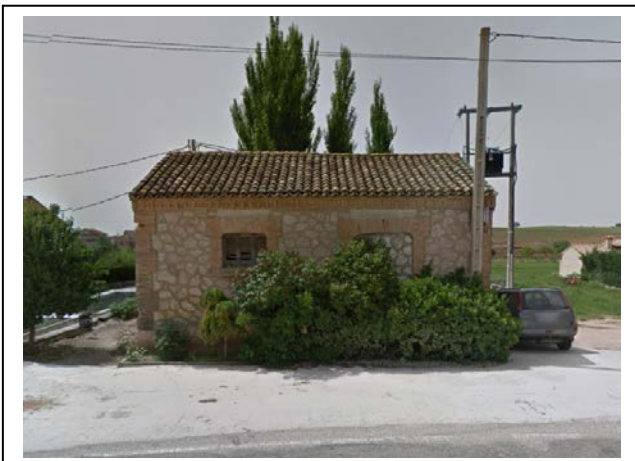
### FOTOGRAFÍA

NOMBRE DE PLANEAMIENTO: <b>NORMAS URBANISITCAS MUNICIPALES OLMEDILLO DE ROA.</b>	Nº DE FICHA: <b>03</b>
INSTRUMENTO:	PROTECCIÓN: <b>AMBIENTAL</b>
NÚCLEO: <b>OLMEDILLO DE ROA</b>	NATURALEZA: <b>PUBLICO</b>
NOMBRE: <b>ANTIGUO MATADERO</b>	
ESTADO DE CONSERVACIÓN: <b>REGULAR</b>

EDIFICIO DE UNA PLANTA REALIZADO EN MAMPOSTERIA DE PIEDRA CON ESQUINAS Y RECERCOS DE VENTANAS EN LADRILLO.

ELEMENTOS DEGRADANTES: VEGETACIÓN CIRCUNDANTE, Y CABLEADO, ETC...

ELEMENTOS A PROTEGER: CONJUNTO DEL EDIFICIO Y ENTORNO DEFACHADAS Y HUECOS.

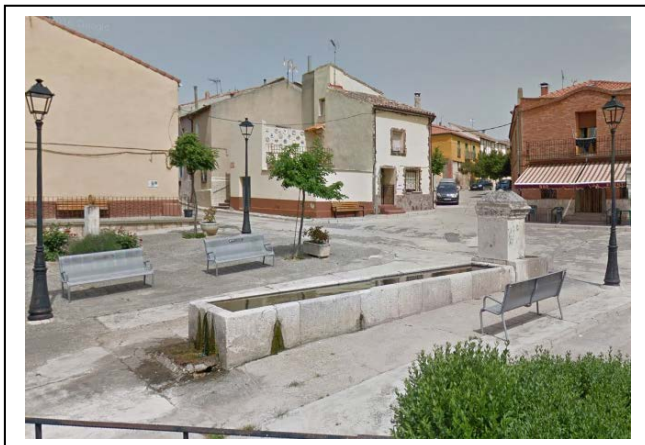
### FOTOGRAFÍA

NOMBRE DE PLANEAMIENTO: <b>NORMAS URBANISITCAS MUNICIPALES OLMEDILLO DE ROA.</b>	Nº DE FICHA: <b>04</b>
INSTRUMENTO:	PROTECCIÓN: <b>AMBIENTAL</b>
NÚCLEO: <b>OLMEDILLO DE ROA</b>	NATURALEZA: <b>PUBLICO</b>
NOMBRE: <b>FUENTE MUNICIPAL</b>	
ESTADO DE CONSERVACIÓN: <b>REGULAR</b>

EDIFICIO DE UNA PLANTA REALIZADO EN MAMPOSTERIA DE PIEDRA CON ESQUINAS Y RECERCOS DE VENTANAS EN LADRILLO.

ELEMENTOS DEGRADANTES: VEGETACIÓN CIRCUNDANTE POR FUGAS DE AGUA, ETC...

ELEMENTOS A PROTEGER: CONJUNTO DEL EDIFICIO.
